**Niederschrift BI MS Kreistag 28.09.11**

**Erste Stellungnahme der BI zum „Sonderplan Hochwasser Spree“ vom 23. April 2010**

## Situation des Grabensystem zur Entwässerung an der Ortslage von Spreewerder

# **Aktuelle Situation an der Müggelspree**

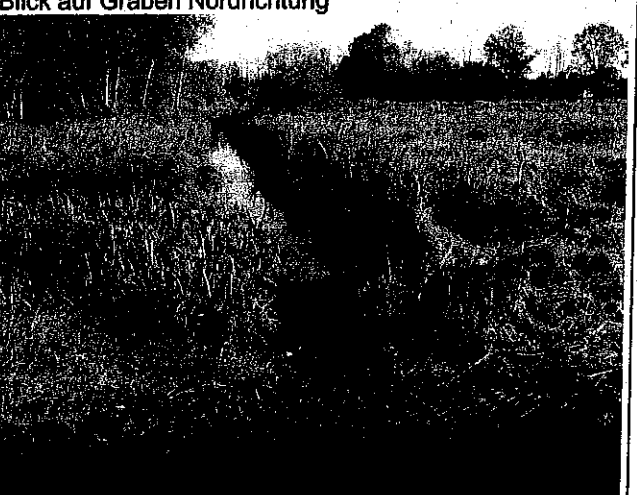
| F5 | <p>Blick auf Graben Nordrichtung</p> | <p>Einlauf verstopft</p> | <p>52°22'10.28"N,<br/>13°51'23.40"E</p> |

Im Bereich des Grabensystems befinden sich 5 Fahrwegsunterquerungen. In Karte mit A – E bezeichnet. Nur die Unterquerung E befand sich in einem ordentlichen Zustand. Die Unterquerungen A – D wiesen beträchtliche Verstopfungen auf, die sich durch Unterschiede in den Pegeln Ein- / Austritt der Unterquerung bemerkbar machten. Diese gemessenen Pegelunterschiede sind in der Karte mit  $\Delta h$  eingetragen. Die höheren Pegel sind immer auf der Eintrittsseite der Unterquerung und in der Karte mit „+“ gekennzeichnet. Diese Pegeldifferenzen sind Momentaufnahmen, die je nach Niederschlagsmenge variieren. Sie geben aber einen qualitativen Aufschluß über das dynamische Verhalten des Systems. In niederschlagsfreien Zeiten werden sich die Pegel ausgleichen. Durch diese Verstopfungen ergibt sich die Situation, daß die Pegel im Grabensystem am 06.09.11 etwa 36 cm höher lagen als der aktuelle Spreepegel zum gleichen Zeitpunkt. Da dieses Grabensystem wie ein Sperriegel zwischen bebauter Ortslage Spreewerder und der Spree liegt, führt diese Situation zu einem verzögerten Grundwasserabfluß in Spreewerder, was sich letztendlich in einem höheren durchschnittlichen Grundwasserpegel niederschlägt. (Hinweis: Im Zeitraum Februar bis Mai 2011 sind nur etwa 65% des durchschnittlichen Niederschlags gefallen. Trotzdem konnte sich der Grundwasserpegel in Spreewerder bis 31.05.11 nicht normalisieren.) Desweiteren mußte festgestellt werden, daß ein früher vorhandener Schieber im Bereich der Unterquerung D demontiert wurde. Bei Hochwasser sollte durch ihn

- Beseitigen der Verstopfungen an den Wegeunterquerungen A, C, D.
- Korrekte Instandsetzung der Wegeunterquerung B mit Betonrohr entsprechender Größe.
- Beseitigung der Verkrautungen in den beschriebenen Bereichen.

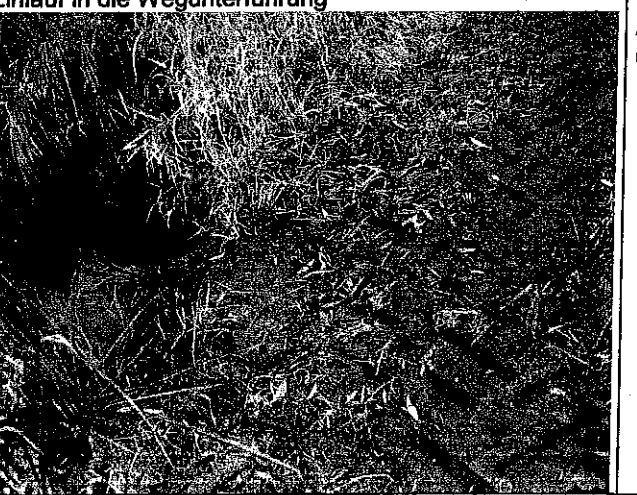
| F6 | <p>Einlauf in die Wegunterführung</p> | <p>Rohr verstopft,<br/><math>\Delta h = \sim 18 \text{ cm}</math><br/>(Einlauf - Auslauf)</p> | <p>52°22'10.28"N,<br/>13°51'23.40"E</p> |

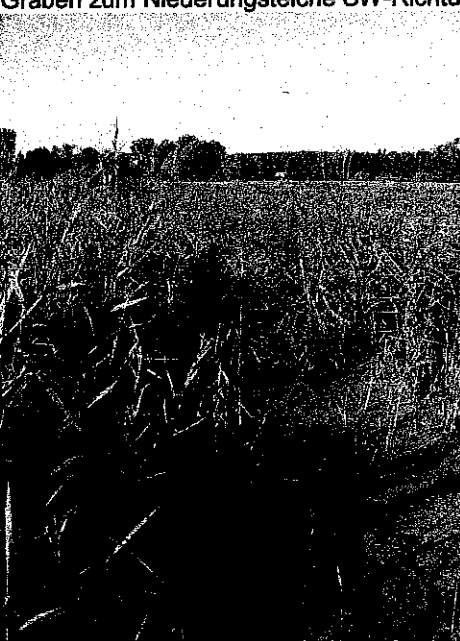
In zwei Bereichen waren stärkere Verkrautungen festzustellen. Einmal im Bereich des Zuflusses aus dem westlichen Teil des langen Grabens in die Niederungsteiche (Foto F18 und F27) und zum anderen im nördlichen Teil der Verlängerung der Einmündung des Grabensystems in die Spree (Foto F1 und F2).

| F18 | <p>Graben zum Niederungsteiche SW-Richtung</p> | stark verkrautet | <p>52°22'14.10"N,<br/>13°51'45.82"E</p> |

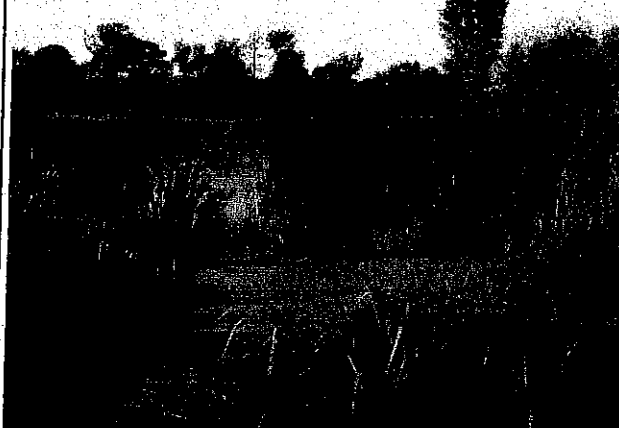
| F30 | <p>Einlauf in den Niederungsteiche SW-Richtung</p> | verkrautet | 52°22'12.31"N,<br>13°51'40.75"E |
